Deprem Sonrası Ağır Hasarlı Bina Hasarlarının Sınıflandırılması

Classification of Heavily Damaged Building Damage after Earthquake

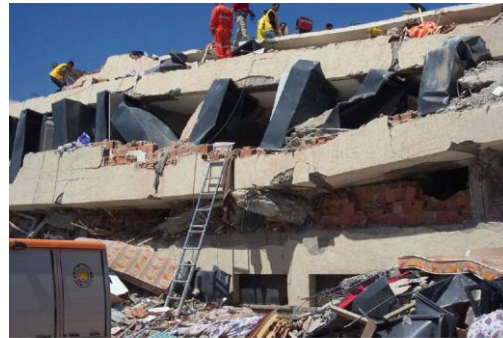
Şekil 4: Çeltiksuyu YİBO pansiyonu (2003 Bingöl) (Kalafat vd. 2003)

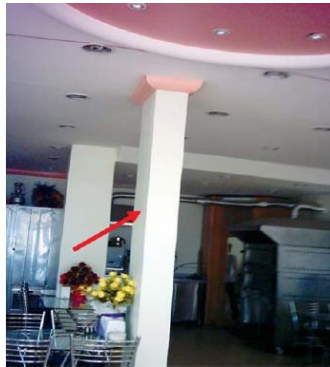
Şekil 34: Yana yatma hasarları (1999 Marmara) (Akıncıtürk 2003).

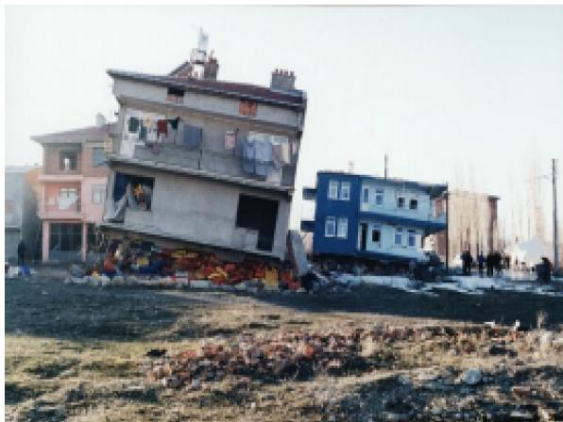
Şekil 40: Narin kolon nedeniyle düşeyde bir bölümün çökmesi hasarı (1999 Marmara)

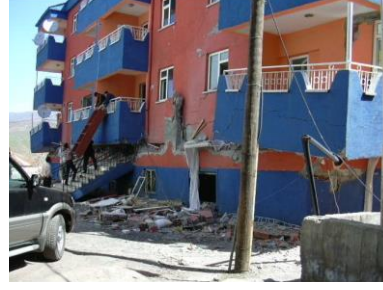
Şekil 43: Yatayda tam kat üstüne çökme (1999 Marmara).

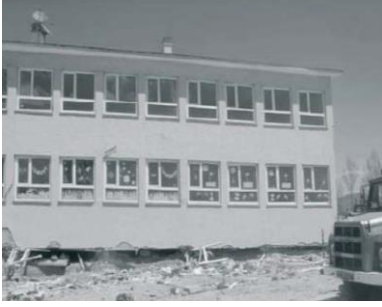
Şekil 44: Kolon- kiriş bölgesinde çözüme (2003 Bingöl) (Karaşin ve Karaesmen 2005)

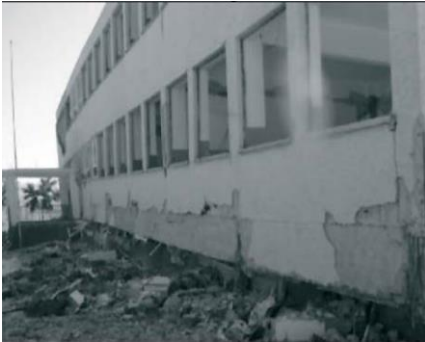
Şekil 46: Çeltiksuyu YİBO dershane binasının gördüğü hasara karşın, arka planda az hasarlı lojman binası ve hiç hasar görmeyen su deposu (2003 Bingöl) (Dirlik vd. 2003).

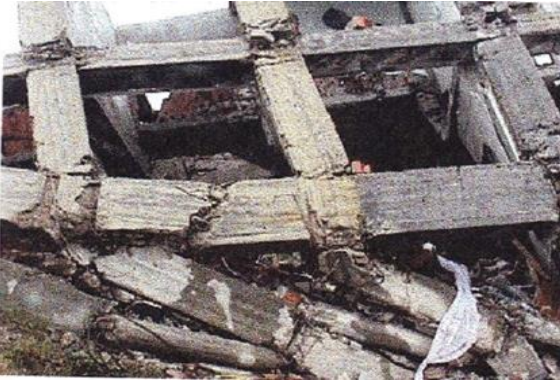
1992 Erzincan depremi sonrası 4-5 katlı konut tipi bazı yapılarda özellikle zemin katlarda ortaya çıkan mekanizma durumları nedeniyle kolonların düzlem dışına itilmesi türünde hasarlar gözlenmiştir (Şekil 56, 57) (İTÜ 1992).

Şekil 57: Kolon sıyrılması hasarı (1992 Erzincan)

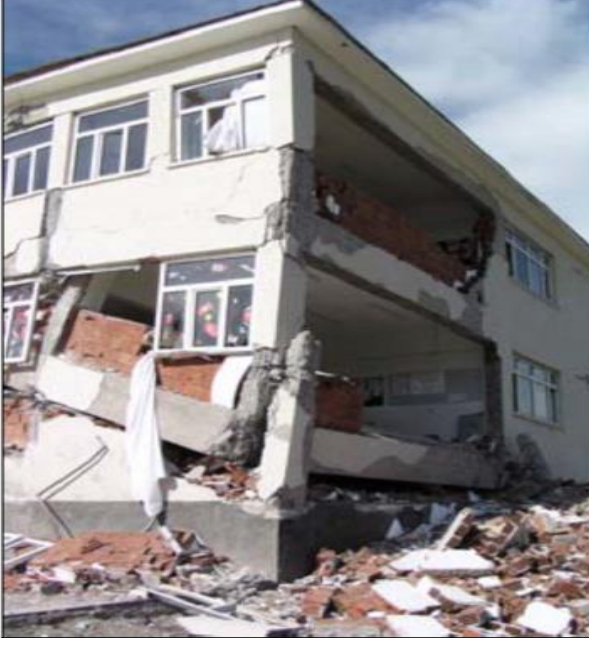
Şekil 63: Kolon kesmesi (2003 Bingöl) ([Kalafat vd. 2003](#))

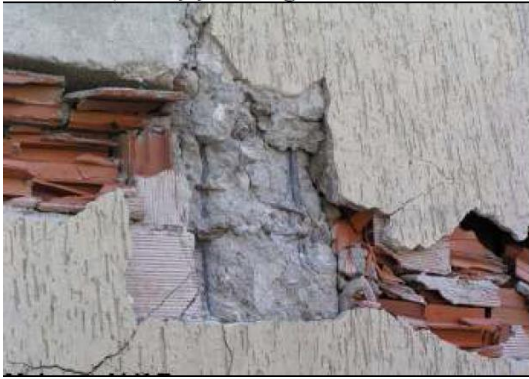
Şekil 74: Kolon uç bölgelerinde plastik mafsall oluşumu (Karancı vd. 2011)
